CASE: Indtrængende fugt i kældervæg med skimmelsvamp til følge

Fakta om opgaven

Villa fra 1937 med 208 m² fordelt på stueplan og kælderplan. Bygningen er bevaringsværdig.

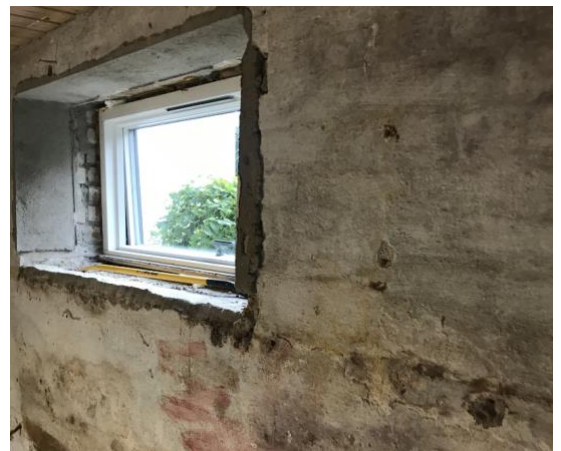
Slutresultat efter 4 ugers arbejde i de 2 kælderrum er, en isoleret væg der kan håndtere fugt fra boligens brug og konstruktioner. En varmere væg, fri for skimmelsvamp, bedre indeklima og besparelser på varmeregningen samt en bygning der holder længere.
